Informe Técnico N° A6807

EVALUACIÓN GEOLÓGICA-GEODINÁMICA AL DESLIZAMIENTO DE CAMPANAYOCPATA

Región Cusco
Provincia Chumbivilcas
Distrito Llusco
Poblado Lutto

MARZO
2018

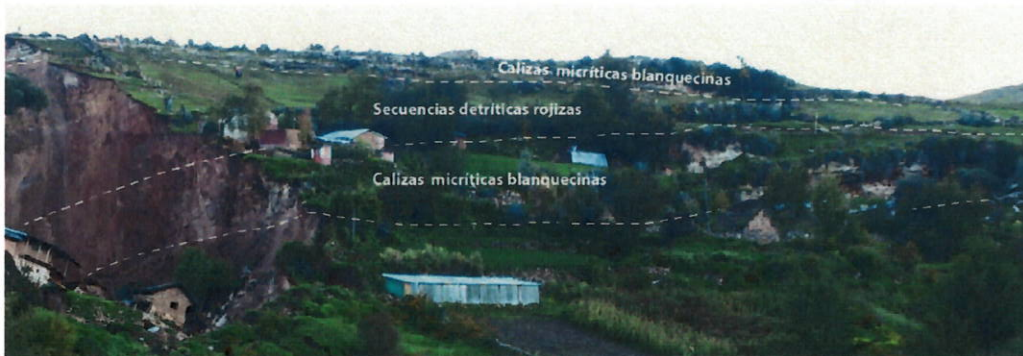
Según Pecho (1981), en el área se encuentran afloramientos de calizas gris oscuras, atribuidas a la Formación Arcurquina (Fm. Ferrobamba). En la zona visitada se observan estratos masivos muy compactos, en capas de 0.3 a 20 m de espesor, que se encuentran plegadas con un azimut general N 175° y un buzamiento de 50° E. Los afloramientos de estas calizas se restringen en la quebrada España (al norte del poblado de Lutto), donde se encuentran cubiertas por material detrítico coluvial (Fig. 2).

Figura 2. Secuencia estratigráfica local que muestra una intercalación de capas subhorizontales compuestas material detrítico rojizo de matriz arcillosa con capas de calizas amarillentas, en parte alta del centro poblado de Lutto.

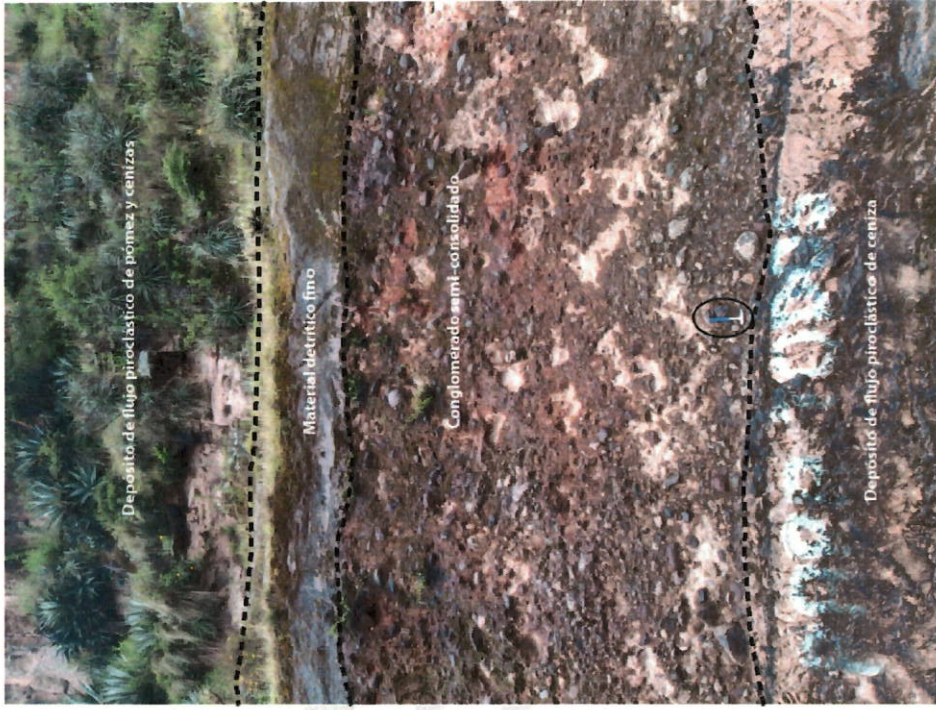
Las unidades geológicas (litológicas) comprometidas son depósitos detríticos no consolidados que se encuentran sobreyaciendo a rocas intrusivas. Este material no consolidado presenta una coloración rojiza de granulometría variada con una matriz arcillosa, presenta una estratificación irregular. La parte superior de esta unidad presenta una coloración gris oscura que probablemente sea un paleosuelo (Fig. 3).

Figuras 3 y 4. (Izq.) Afloramiento de material detrítico sobre el cual se encuentra asentado el centro poblado de Lutto. (Der.) Secuencia estratigráfica en la parte alta del centro poblado de Lutto.

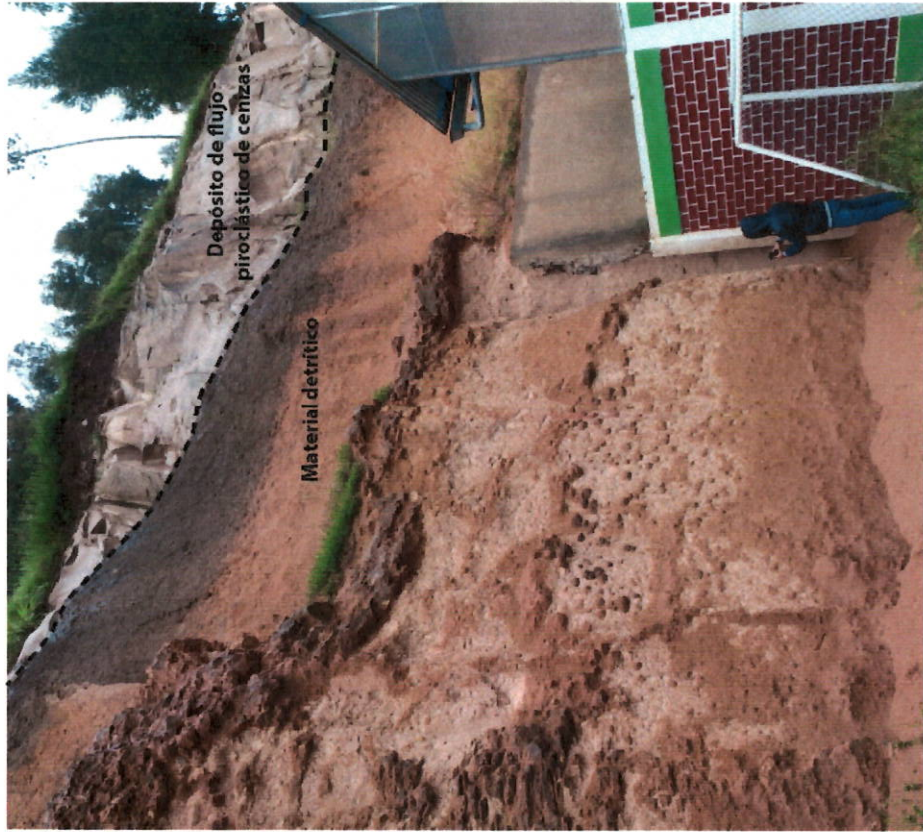
Sobre esta unidad, se observa un banco de material volcánico, constituido de cenizas blanquecinas poco consolidadas, con un techo que presenta una superficie de erosión, sobre la cual se encuentra una capa semi-consolidada de conglomerados de ~3 m de espesor y material detrítico fino de ~0.5 m de espesor (Fig. 4).

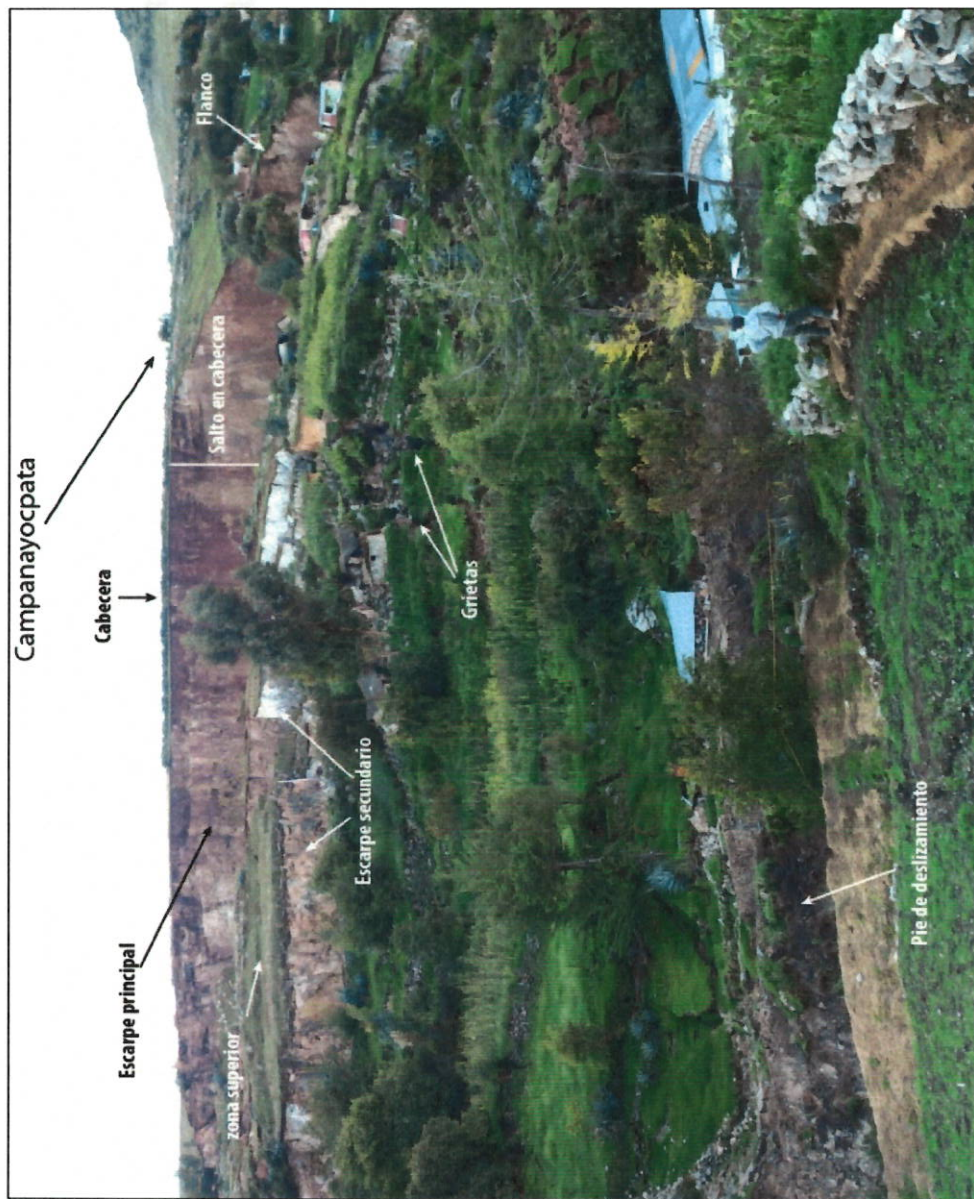
El deslizamiento de Campanayocpata (Figura 5) es un movimiento en masa prácticamente nuevo, este no muestra evidencias de otros movimientos en masa de importancia en los últimos años, esto se evidencia en las imágenes multitemporales de Google Earth.

Este deslizamiento rotacional presenta un escarpe de forma semicircular, corona de 290 m y distancia desde la corona al pie de deslizamiento de 280 m (figuras 5, 6 y 7). El escarpe principal tiene entre 2 y 38 m de altura (Fig. 7) y el cuerpo del deslizamiento muestra una cantidad importante de grietas y bloques basculados de suelo rotados. No se han observado grietas tensionales en la parte superior del deslizamiento, pero si en ambos lados. Las grietas presentan aberturas que van desde algunos centímetros hasta 2 m, siguiendo la misma dirección del escarpe principal, lo que las hace de gran importancia para estudio de vulnerabilidad de las zonas aún estables.

El deslizamiento afectó de manera total a 47 viviendas, según el último reporte del COEN. El deslizamiento también destruyó la posta medica del lugar, así como también la vía de acceso aledaña Cusco - Santo Tomas.

Las causas principales para la ocurrencia de este movimiento en masa, son las intensas precipitaciones pluviales de la temporada, la litología fracturada y alterada, la pendiente (moderada), el socavamiento del pie del deslizamiento por parte de las aguas de la Qda. España, la inestabilidad del talud de carretera que existía en ese lugar, la filtración de aguas superficiales, la instalación de baños sin sistema de desagüe, elaboración de zanjas de escorrentía sin tratamiento de impermeabilización, canales de riego en mal estado de conservación y algunos otros sistemas de alcantarillado obstruidos y de poca capacidad.

Figura 5. Vista frontal del deslizamiento de Lutto, donde se distingue la escarpa principal y el pie de deslizamiento. Escarpes secundarios; deformaciones en el bloque deslizado y basculado, agrietamientos y sus efectos en viviendas y áreas de cultivo.

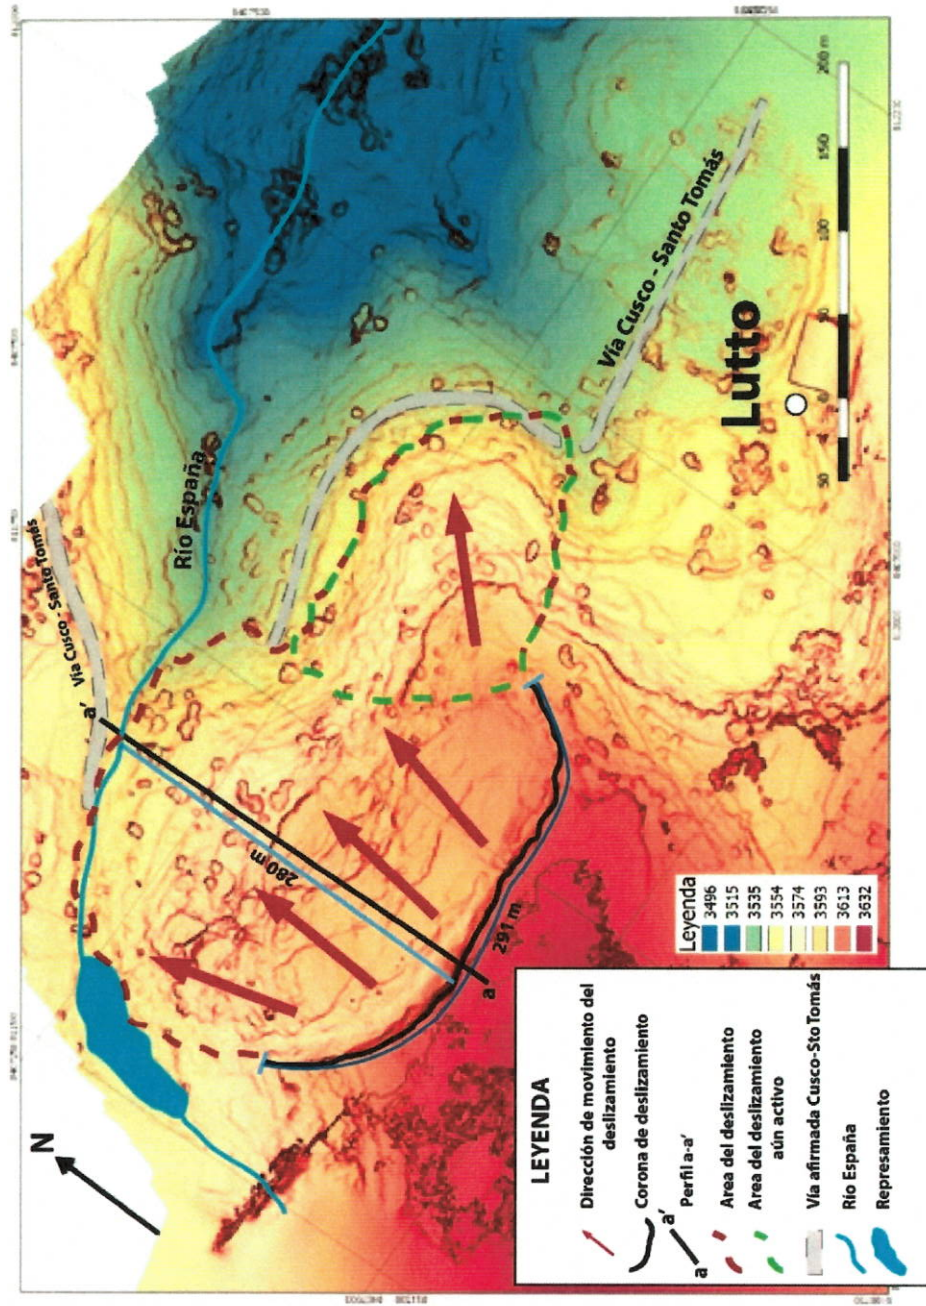
Fig. 6. Mapa de pendientes y alturas de la comunidad de Lutto, generado a partir de imagen de drone. Se puede apreciar el escarpe principal del deslizamiento (línea negra continua), el área total del cuerpo deslizado (línea negra discontinua) y la dirección de movimiento (flechas rojas), así como la longitud de la corona (291 m), la distancia de la corona al pie del deslizamiento (280 m), la vía de comunicación Cusco-Sto. Tomás afectada y el represamiento en la esquina superior izquierda.

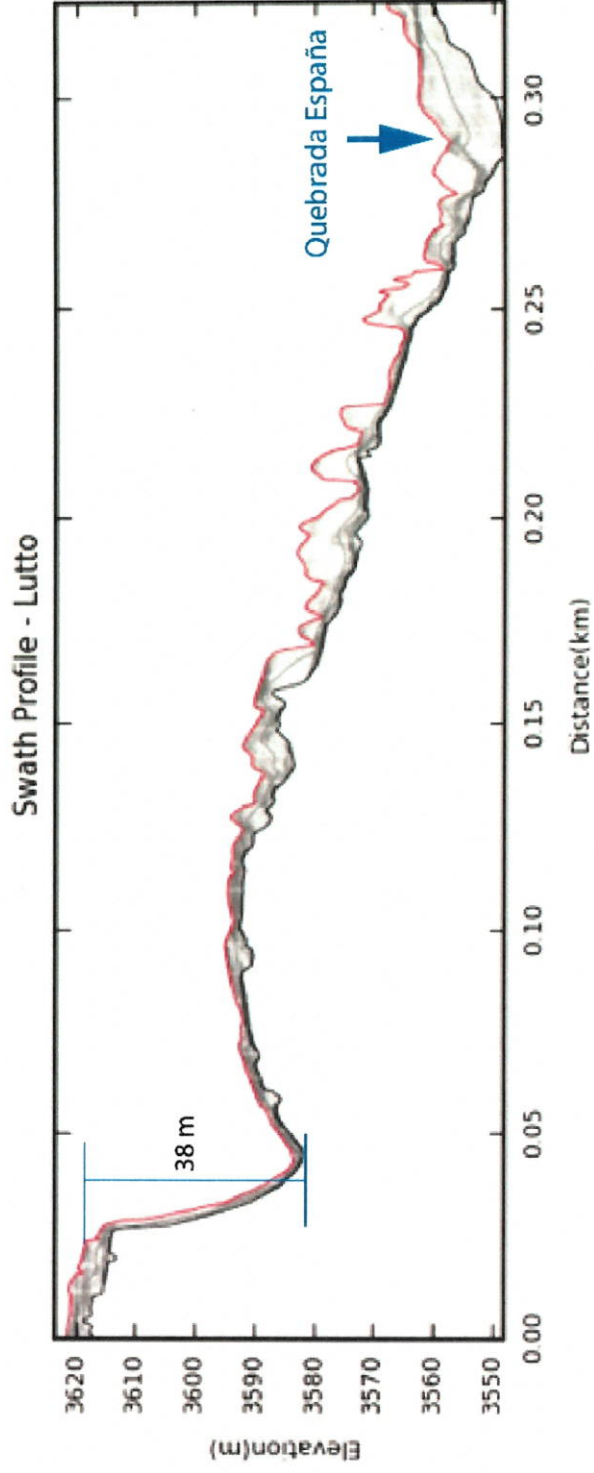
De igual manera el deslizamiento se encuentra represando la quebrada España, generando una acumulación de agua en un área de 1400 m², la cual irá en aumento los próximos días si no se hace algunas obras de desembalse (Fig. 7 y 8).

Fig. 7. Swath profile aa' (perfil aa' en fig. 2.) generado a partir del DEM de precisión realizado por el drone, donde se observa el desplazamiento vertical del deslizamiento (38 m).

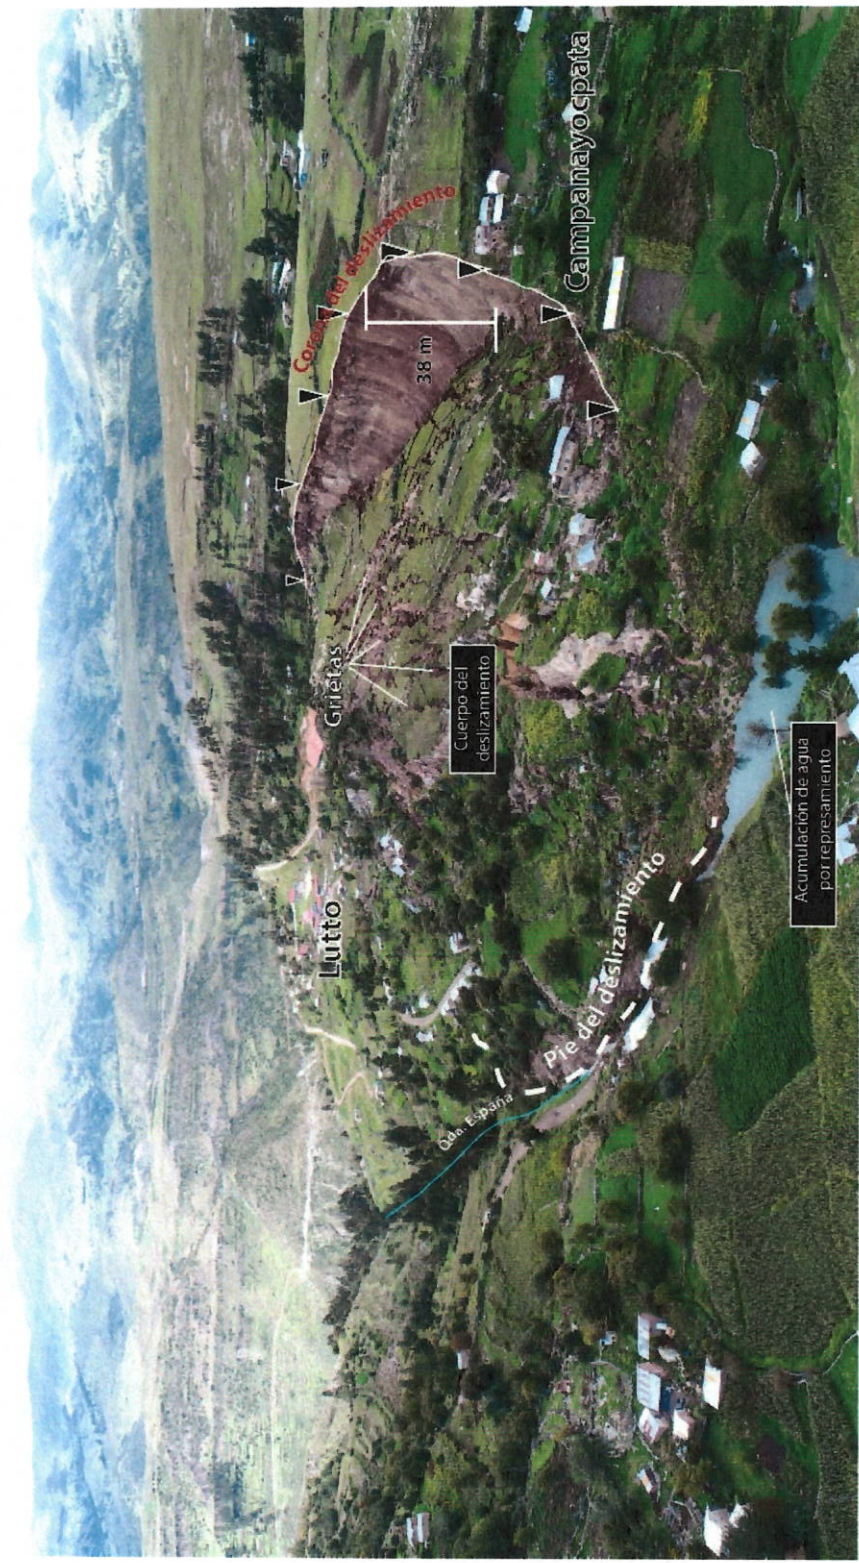
Fig. 8. Imagen de dron panorámica con vista al este, con las componentes del deslizamiento y la zona de represamiento en la localidad de Campanayoc.

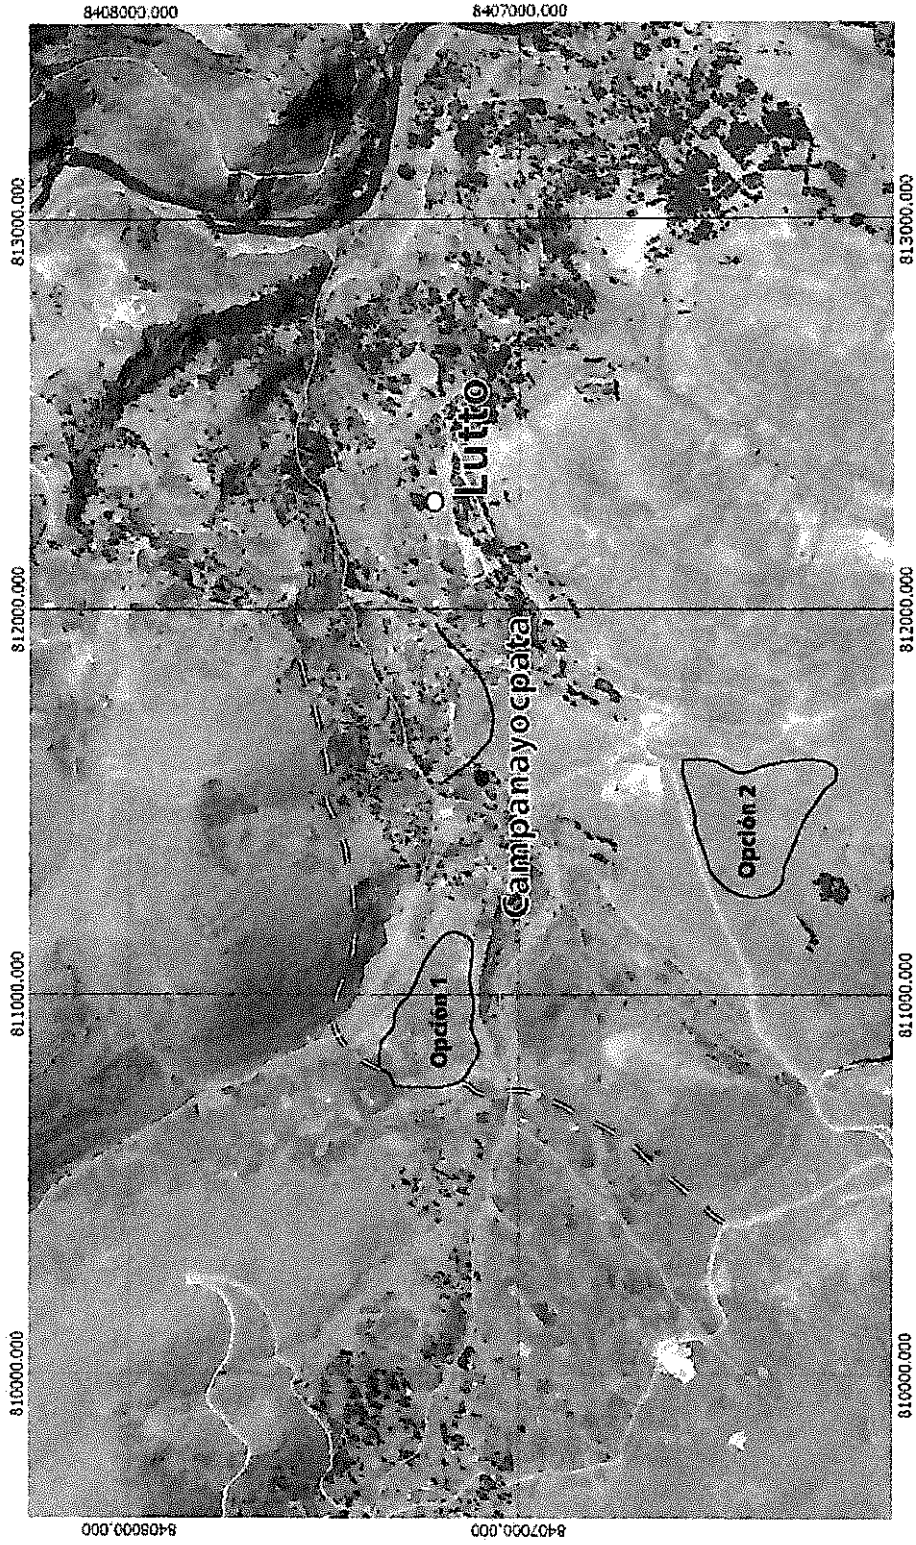
Fig. 9. Imagen Google Earth con la ubicación de la comunidad campesina de Lutto y las opciones de reubicación (Opciones 1 y 2) para la reubicación de las viviendas afectadas por el deslizamiento en la localidad de Campanayoc. De igual forma se sugiere el cambio de ruta de la vía Cusco-Santo Tomas (línea roja y blanca).

- En la localidad de Lutto y alrededores, se aprecian geoformas de depósitos dejados por algunos deslizamientos antiguos; también se tienen depósitos proluviales dejados por flujos de detritos; terrazas aluviales que pueden ser erosionadas por el río España. Por ello, el Ingemmet presenta como propuesta dos espacios para el reasentamiento de la población damnificada (Fig. 9), sin embargo, para considerar un lugar de reubicación óptimo para la población, éste debería ser analizado con detalle, y realizando otros estudios complementarios (estudio de suelos y geofísica) con la finalidad de conocer mejor las características geológicas y físicas del terreno. La opción 1 (Fig. 10), se trata de una terraza aluvial antigua, que presenta pendiente baja y afloramientos rocosos, asegurando una ubicación de peligro bajo para movimientos en masa, inundaciones e incluso terremotos, en cuanto a la opción 2, se debe mencionar, que en la actualidad la población afectada se encuentra en este lugar, que desde el punto de vista geológico, presenta buenas condiciones para el asentamiento de las viviendas, sin embargo existen algunos drenajes naturales que deberían ser tratados previamente para garantizar el bienestar de una futura población.

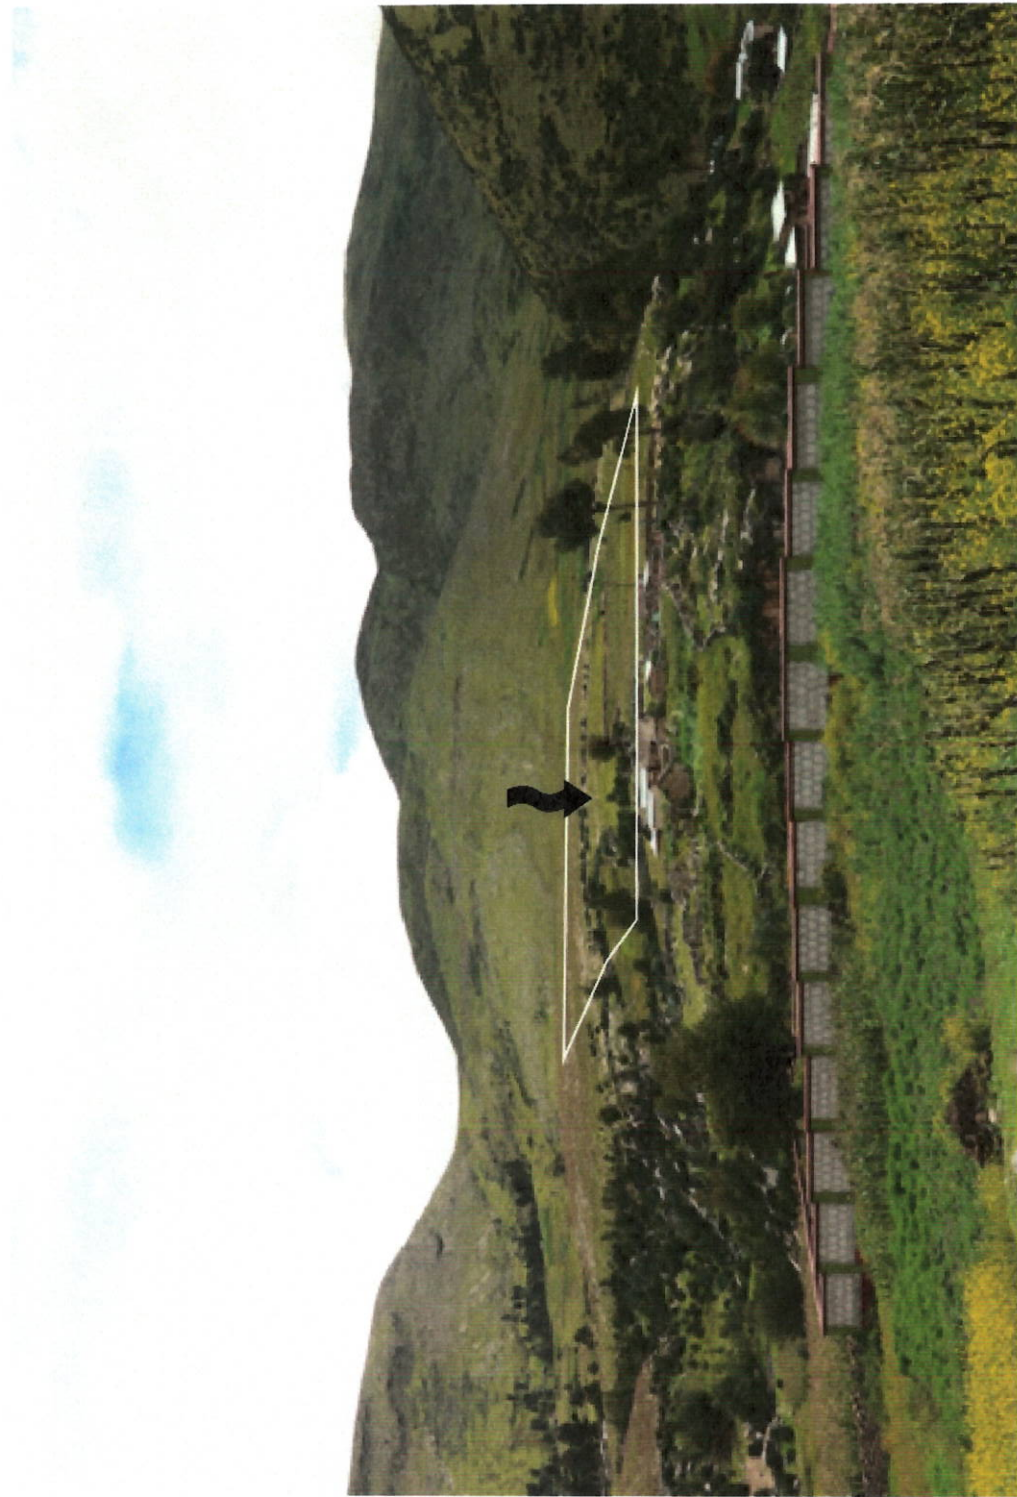
Fig. 10. Foto con vista al oeste del deslizamiento. Zona (cuadro blanco con flecha negra) donde se sugiere el reasentamiento de las viviendas afectadas (opción 1 de la fig. 5).
