Instituto
Geofísico del Perú - IGP

ESTUDIO GEOFÍSICO DE LOS ACANTILADOS DE LA COSTA VERDE EN EL DISTRITO DE MAGDALENA DEL MAR

Región y Provincia de Lima

Lima - Perú
Enero, 2020

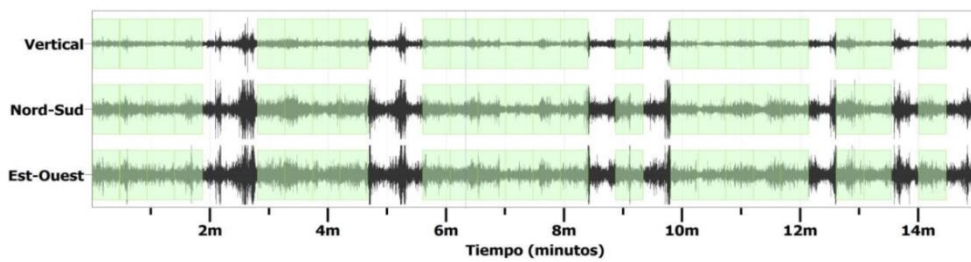
Figura 4. Ejemplo de la ficha H/V para el punto MM14-07 en la cual se recopila los datos registrados y analizados. Arriba, señal registrada; Medio; razón espectral (H/V) en línea gruesa y su desviación estándar en líneas discontinuas y Abajo resultados.

En la Figura 4, se muestra un ejemplo del análisis, procesamiento y resultados obtenidos para el punto MM14-07. Aquí el registro es sectorizado en ventanas de 20 segundos y analizado individualmente, para luego obtener el promedio espectral para las curvas, y así identificar el rango de las frecuencias y/o periodos predominantes, que caracterizan al suelo bajo el punto de observación. También es visible el factor de amplificación del suelo ante la incidencia de las ondas sísmicas.

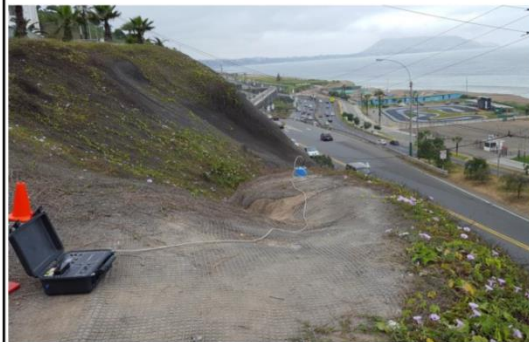
Dudoso	Pico(s) H/V	f0	f1	f2
Ningún pico	(Hz) <input checked="" type="checkbox"/>	1.48	4.96	12.71
Observaciones				
Var. azimutal	Homogénea	Amplitud max. Entre y°

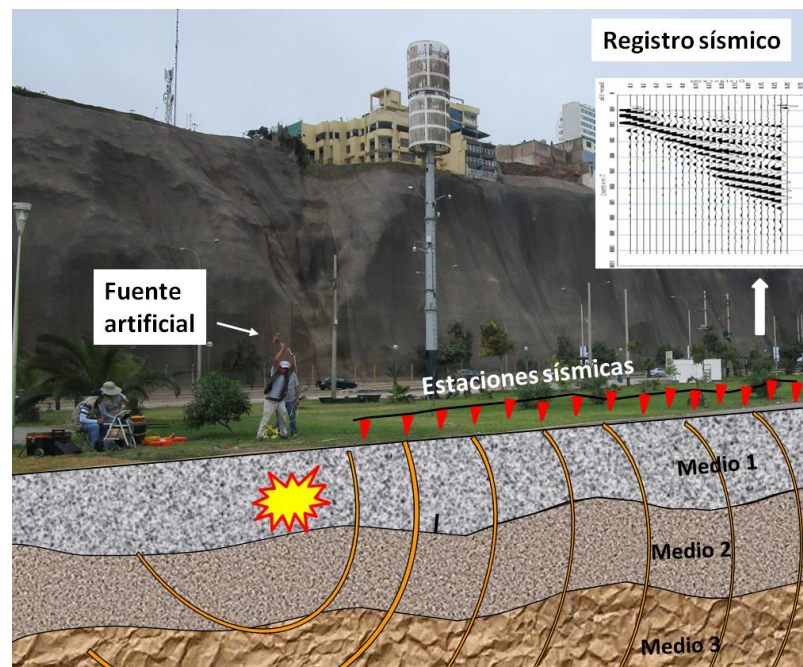
Figura 6. Generación de ondas Rayleigh con fuente artificial y su respectivo registro.

El método sísmico de MASW permite determinar la estratigrafía del subsuelo y los espesores de las capas a partir de la velocidad de propagación de las ondas de corte (V_s). Este método permite analizar la dispersión de ondas superficiales (ondas Rayleigh) generadas por una fuente de energía impulsiva y registrada por arreglos lineales de estaciones sísmicas, tal como muestra la Figura 6.

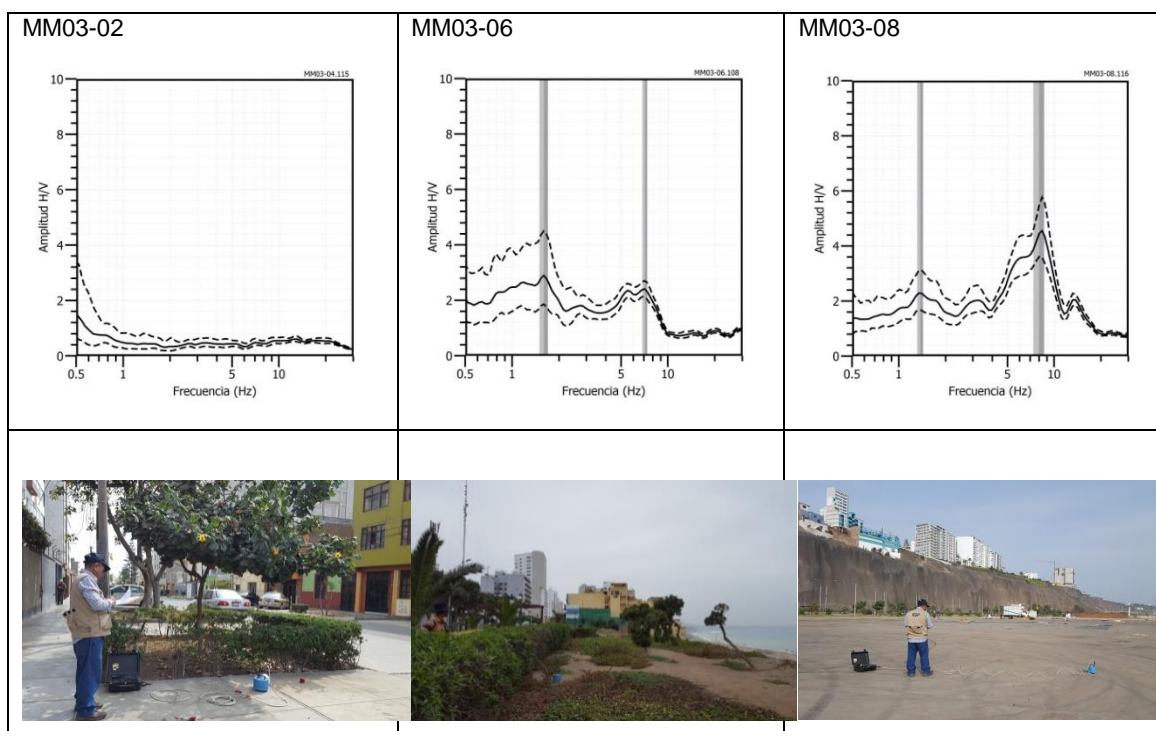
Figura 17. Razones espectrales obtenidas para puntos del perfil P-3 (MM03-02, MM03-06 y MM03-08), ubicados de Este a Oeste, a 60 y 20 metros del acantilado y el tercero en el circuito de playas.

Según la Figura 17, para el punto MM03-02 que se encuentra alejado del acantilado, no sobresale ningún pico de frecuencia. Para el punto MM03-06 ubicado en el malecón Castagnola, se observa dos picos a frecuencias de 1.59 y 7.11 Hz con amplificaciones de 2.8 y 2.3 veces respectivamente. Para el tercer punto, ubicado en la vía costanera, sobresale principalmente un pico de frecuencia bien definido a 8.0 Hz con amplificaciones de hasta 5 veces. Esta secuencia de variados valores de frecuencias, permitirán zonificar los suelos con diferente comportamiento dinámico.

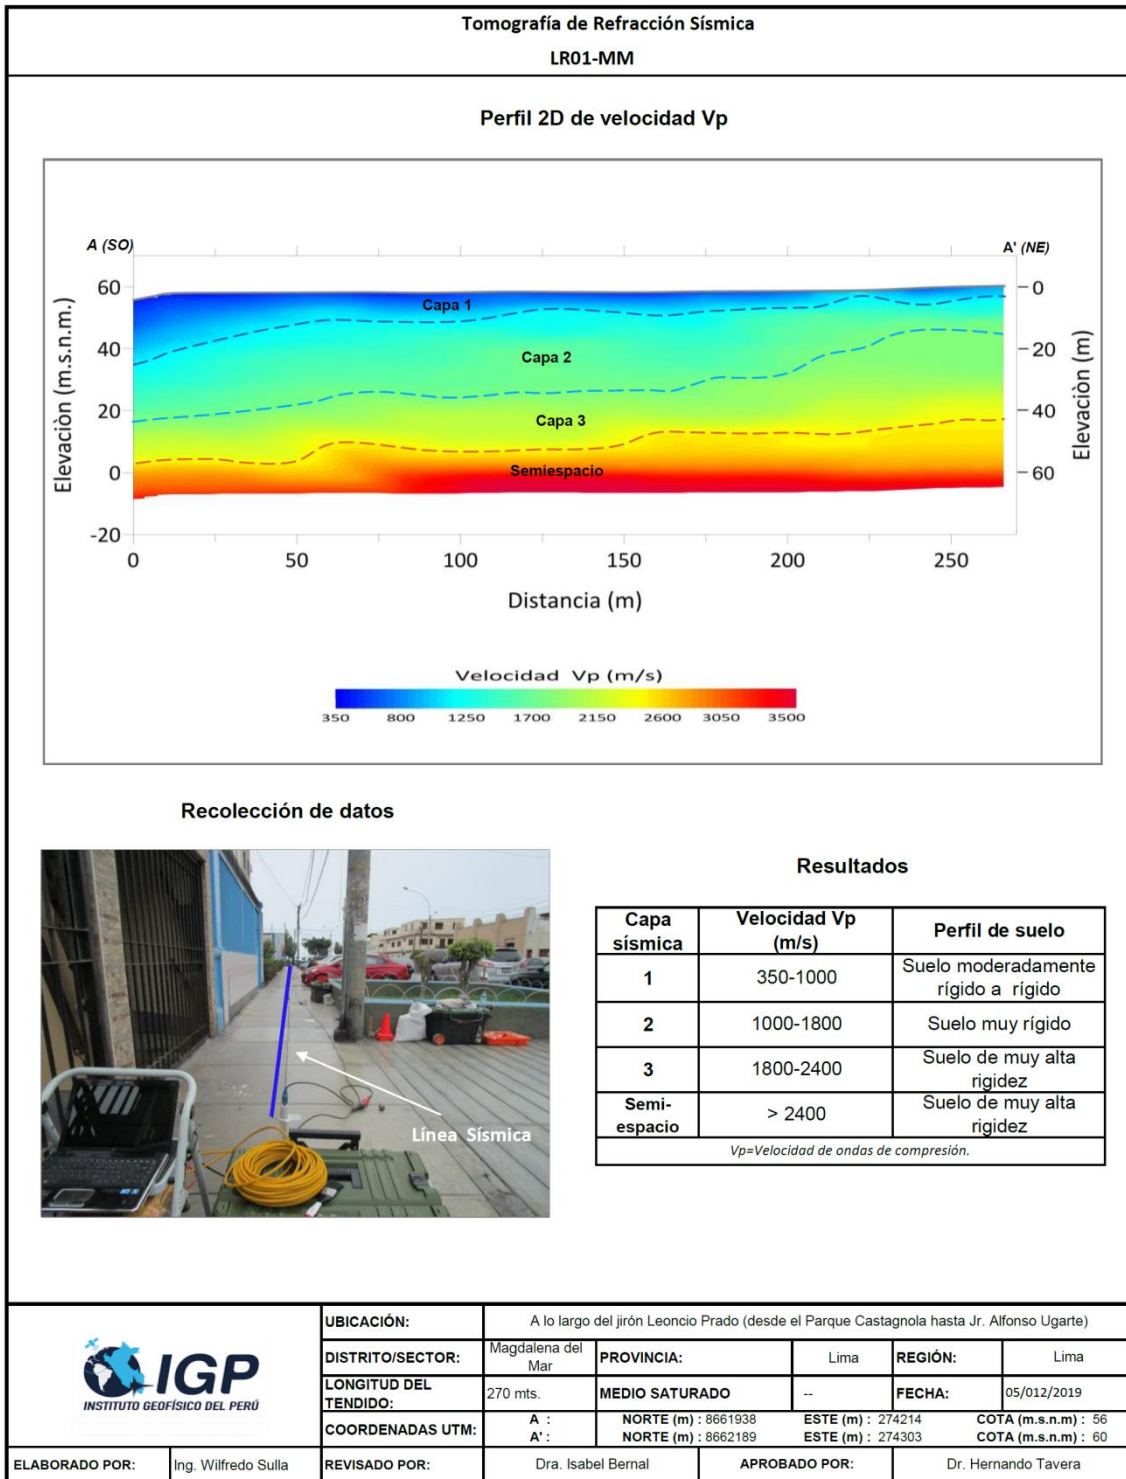
Figura 18. Resultados obtenidos con el ensayo SRT para la línea sísmica LS01-MM.

Semi-espacio: Llamado así, debido a que no se llegó a identificar la base rocosa. Presenta velocidades V_p mayores a 2400 m/s y se considera como suelo con muy alta rigidez. Se encuentra a aproximadamente 50 metros de profundidad.

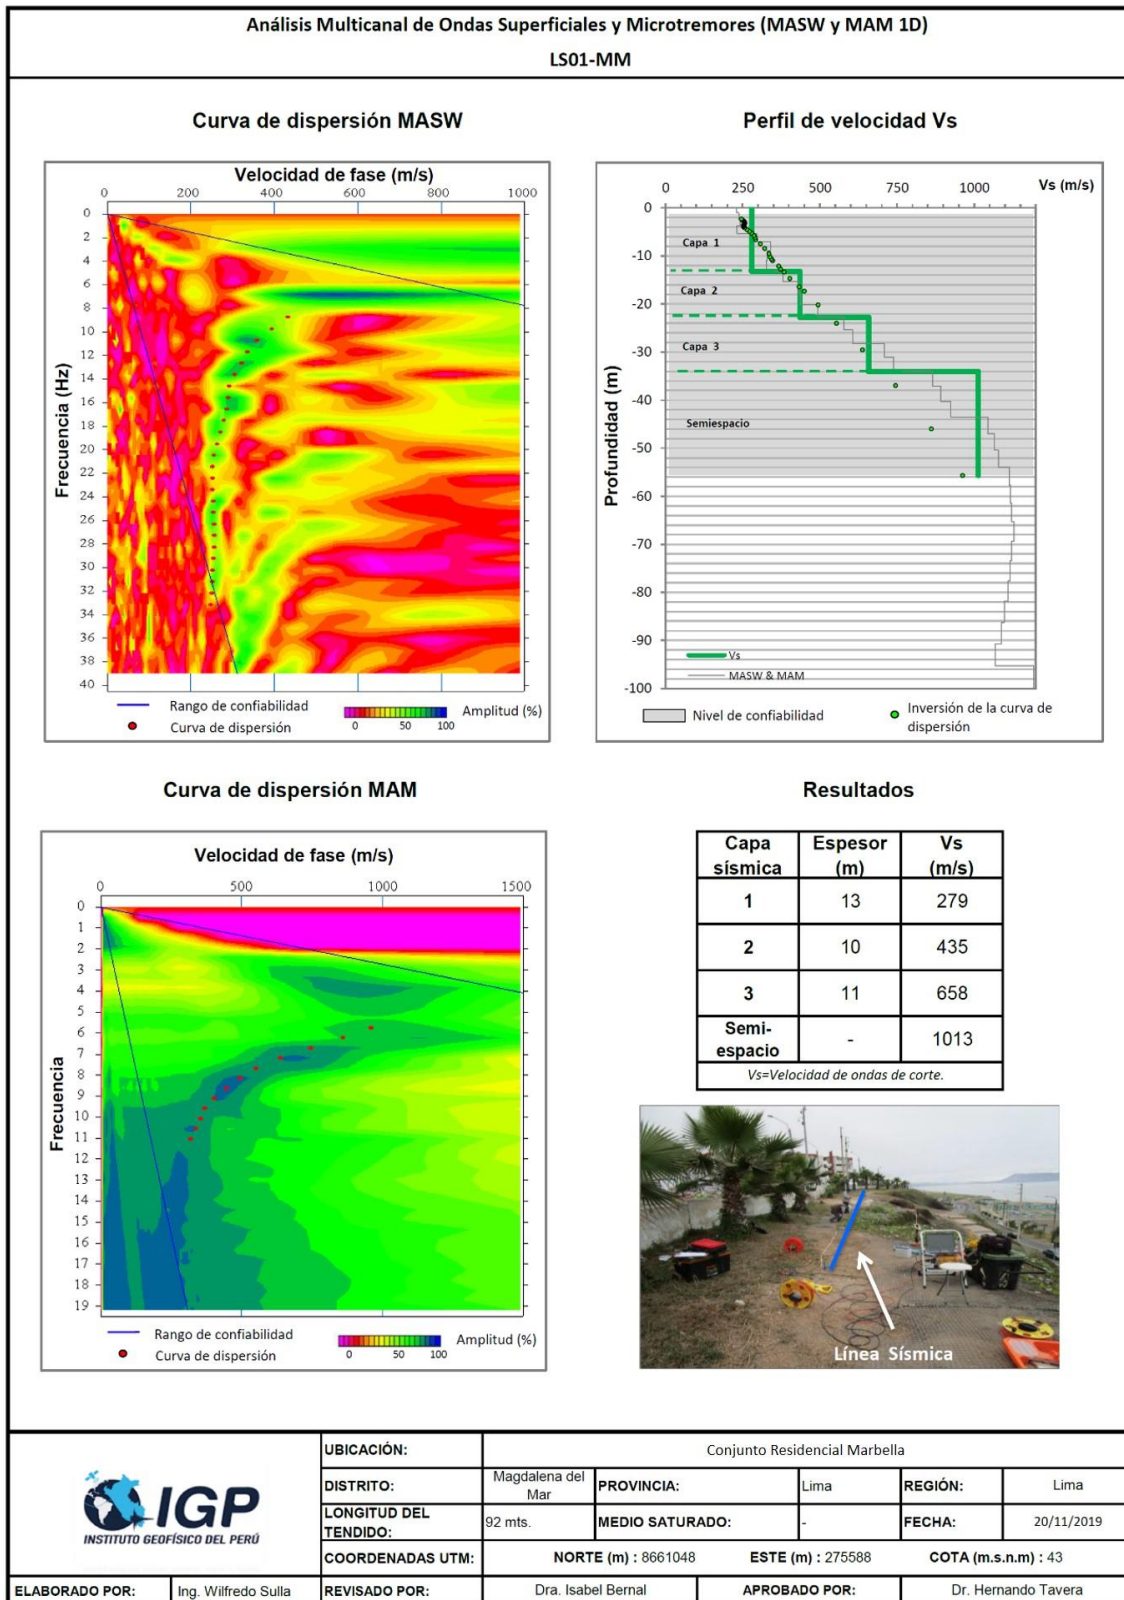
Figura 19. Resultados obtenidos con los ensayos MASW y MAM para la línea sísmica LS01-MM.

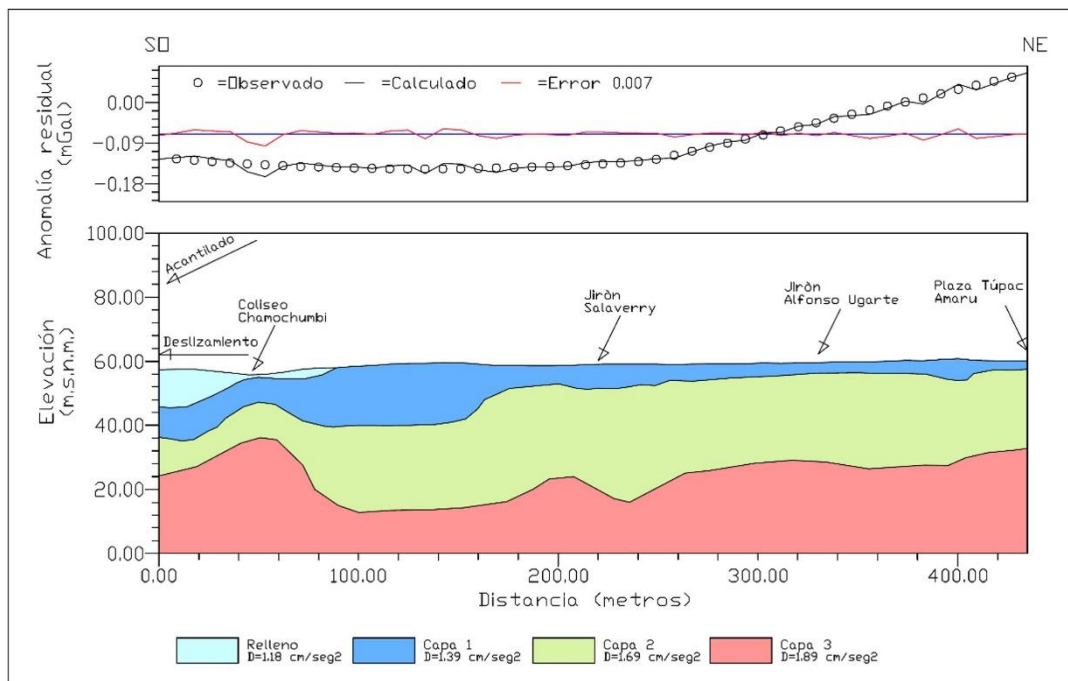
Figura 22. Sección gravimétrica LG01. Dirección SO-NE.

***Sección gravimétrica LG01-MM:** Realizada en el Jirón Leoncio Prado, desde la zona del deslizamiento (Coliseo Chamochumbi) hasta la plaza Túpac Amaru (Figura 21). La variación de la densidad del material en profundidad ha permitido identificar la existencia de suelos diferenciados en tres capas: la primera considerada como la más superficial, muestra una densidad de 1.39 cm/seg^2 y espesores que varían desde 4 metros en el extremo NE, hasta 20 metros hacia el SO (límite del acantilado). La segunda capa, con una densidad de 1.69 cm/seg^2 , presenta espesores que varían entre 10 a 30 metros. Conforme se incrementa la profundidad (hasta el nivel medio del mar) el valor de densidad aumenta a 1.89 cm/seg^2 , lo que sugiere la presencia de suelos más densos o de mayor rigidez. Por otro lado, hacia el extremo SO de la sección, se identifica la presencia de suelos de muy baja densidad en superficie (1.18 cm/seg^2), y con espesores de hasta 10 metros (Figura 22).*

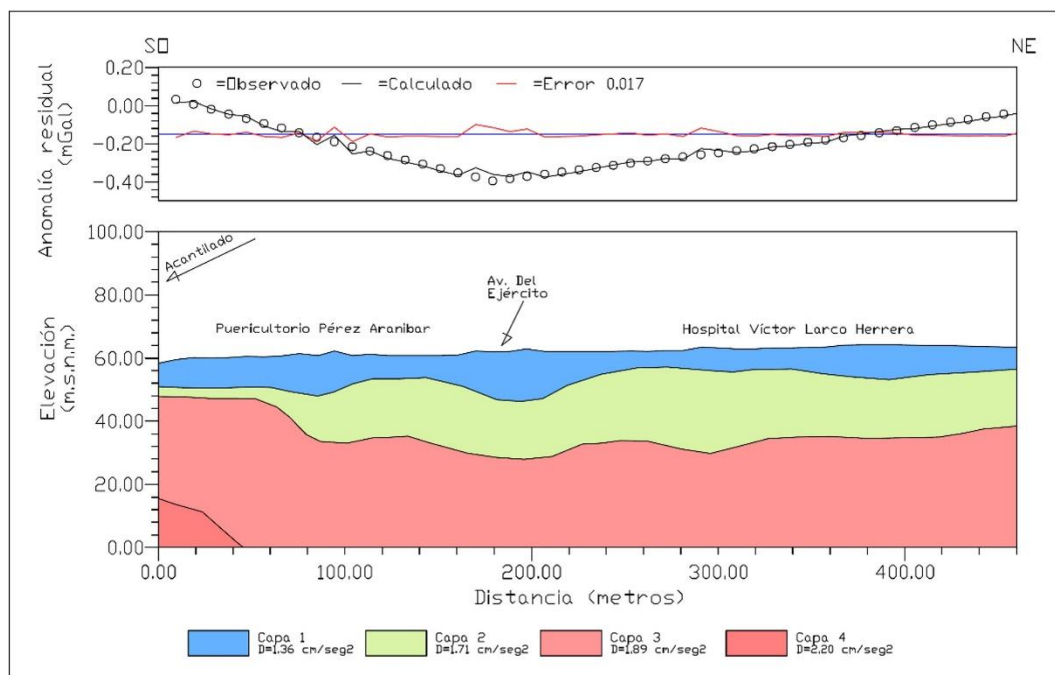
Figura 23. Sección gravimétrica LG02. Dirección SO-NE.

Sección gravimétrica LG02-MM: Esta sección cruza el Puericultorio Pérez Aranibar, la Av. Del Ejército y el Hospital Larco Herrera, ver Figura 21. La distribución de los valores de densidad ha permitido identificar en el subsuelo la presencia de cuatro capas: la primera considerada como la más superficial muestra una densidad de 1.36 cm/seg^2 y espesores que varían de 8 a 12 metros, estando las de mayor espesor por el tramo que corresponde a la Av. del Ejército. La segunda capa, con una densidad de 1.71 cm/seg^2 presenta espesores que varían entre 4 a 20 metros. Asimismo, conforme se incrementa la profundidad (hasta el nivel medio del mar), el valor de densidad aumenta a 1.89 cm/seg^2 , lo cual sugiere la existencia de suelos más densos o de mayor rigidez. Solo en el extremo SO y en profundidad, se ha identificado la presencia de una cuarta capa cuyo valor de densidad (2.2 cm/seg^2) es mayor a los suelos circundantes (Figura 23).

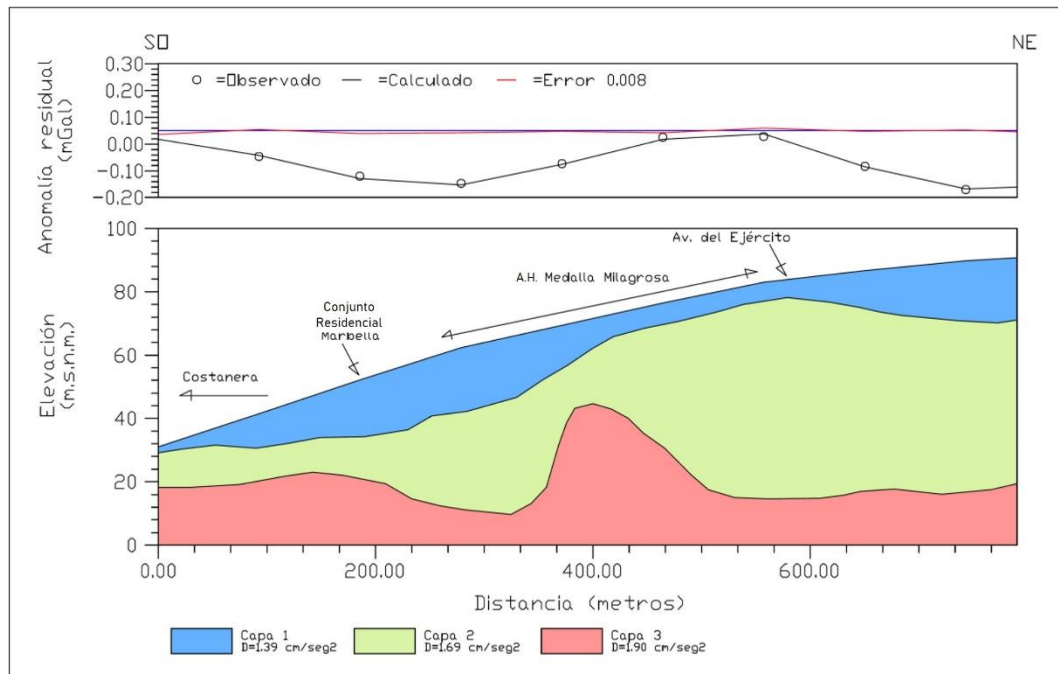
Figura 24. Sección gravimétrica LG03. Dirección SO-NE.

La segunda capa, con una densidad de 1.69 cm/seg^2 presenta espesores que varían entre 10 a 60 metros. Asimismo, conforme se incrementa la profundidad (hasta el nivel medio del mar) el valor de densidad aumenta a 1.9 cm/seg^2 , lo cual sugiere la existencia de suelos con mayor rigidez (Figura 24).

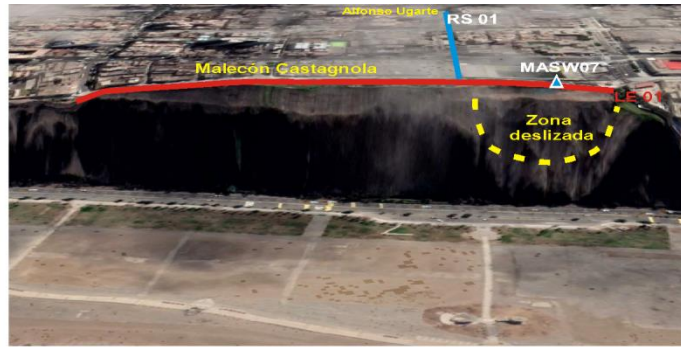
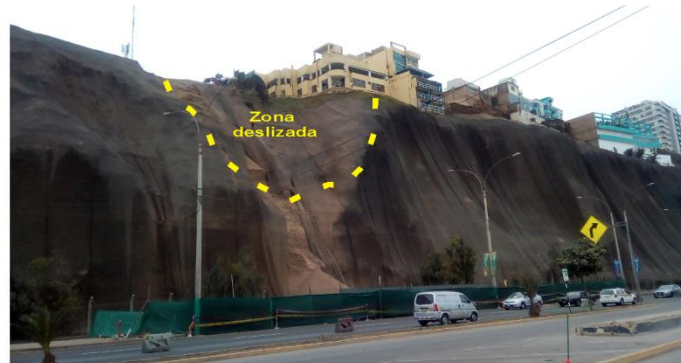
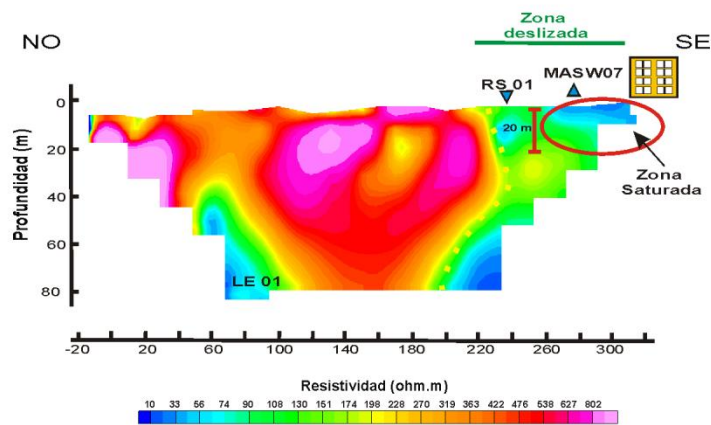
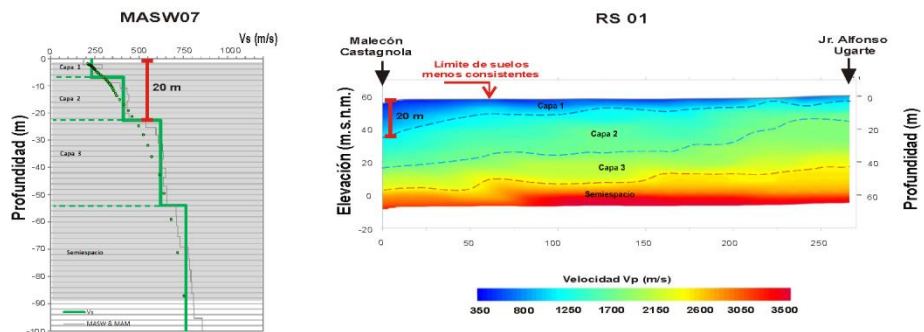
Figura 26. Resultados geofísicos obtenidos en el Sector I, ver Figura 25.

- Se ha identificado la presencia de tres capas sísmicas: la primera de 7 metros de espesor y velocidades de $V_s=230\text{m/s}$ y $V_p=350-1000\text{ m/s}$. La segunda, de 16 metros de espesor y velocidades de $V_s= 400\text{ m/s}$; $V_p=1000-1800\text{ m/s}$, asentadas sobre una capa de mayor consistencia, de 30 metros de espesor con velocidades $V_s=620\text{m/s}$ y $V_p=1800-2400\text{ m/s}$ y el semi-espacio con $V_s>760\text{ m/s}$ (Figura 26). De acuerdo a las velocidades V_p y V_s , ellas se incrementan en profundidad, lo cual sugiere que los suelos son más compactos en profundidad.

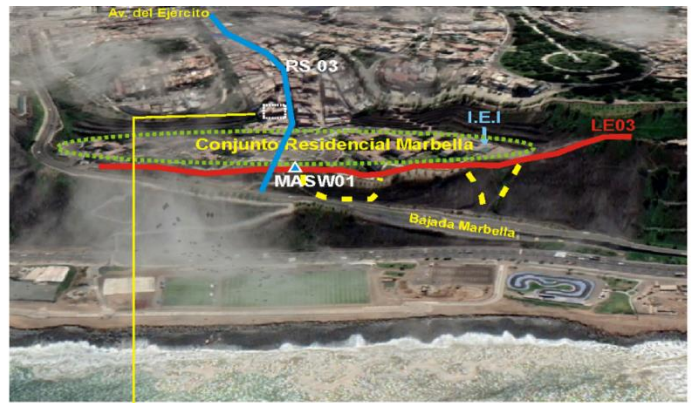
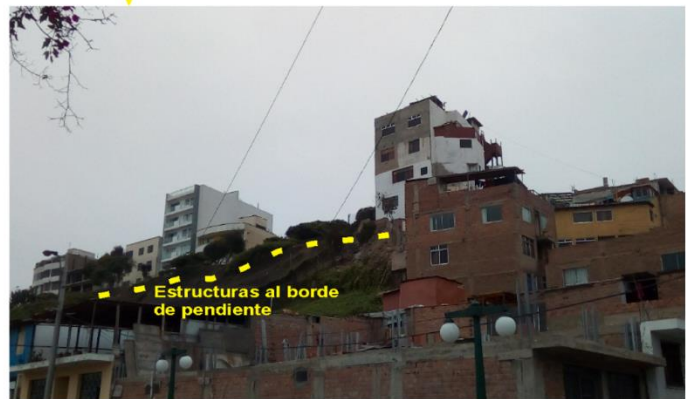
Figura 28. Resultados geofísicos obtenidos en el Sector III, ver Figura 25.

-Presencia de grietas, desplazamientos y asentamientos diferenciales del suelo en dirección Oeste.

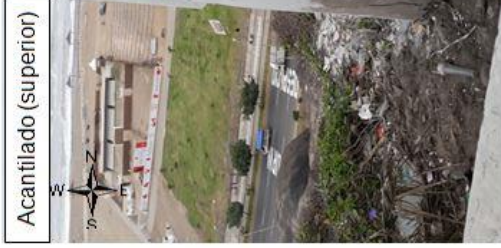
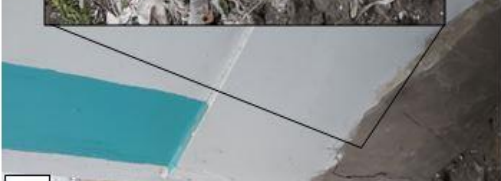
<p>Acantilado (superior)</p>

<p>Acantilado (superior)</p>				
<p>-Figuras: Fisuramiento y asentamiento diferencial en las bases de Hotel Megamar. El terreno sobre el cual se asienta la construcción está conformado por rellenos antrópicos.</p>

-Presencia de grietas y asentamientos diferenciales en el suelo en: Malecón Castagnola, Jirón Diego Ferre, Hotel Megamar y Malecón Grau.

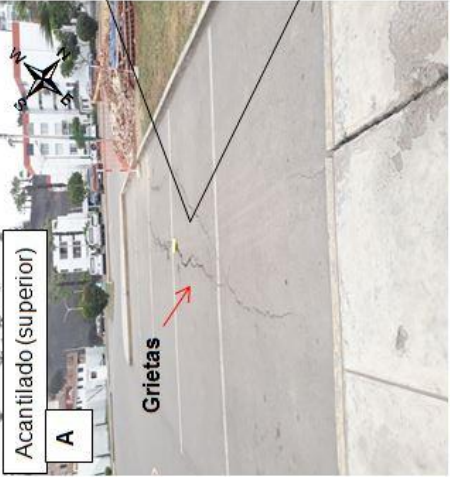
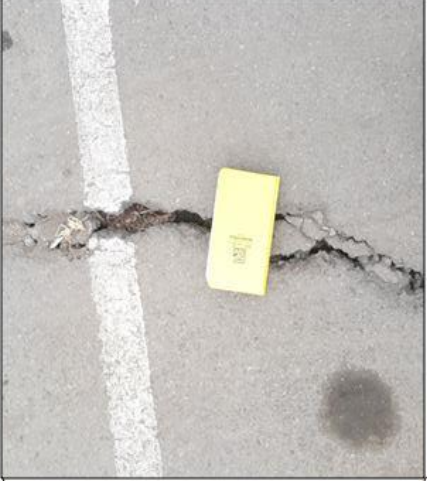
</div> </div>									
Observaciones: - En la zona del estacionamiento del Condominio Marbella se observa la presencia de grietas de 70 cm de longitud, abertura de 7 cm y profundidad de 5 cm. Estas grietas se encuentran a 10 metros del borde del acantilado.

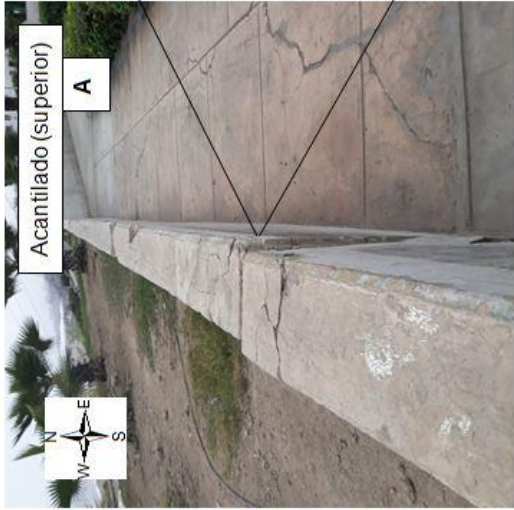
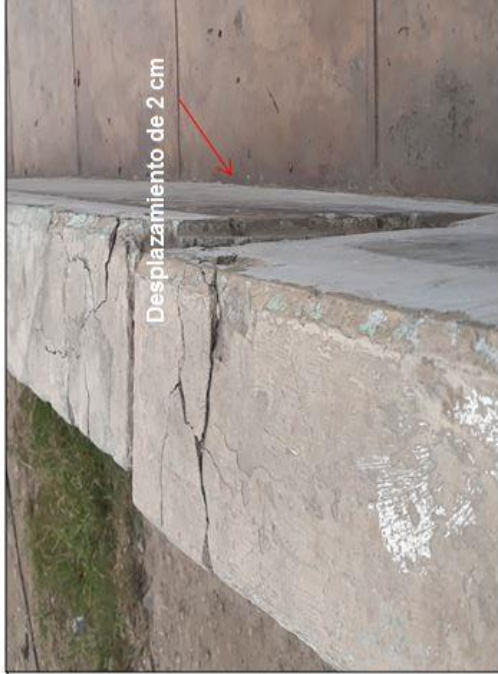
Pto 08	Ubicación: Condominio Marbella- ENACE, zona de parqueo					Magdalena del Mar
Región	Lima	Provincia	Lima	Distrito		
Coordenadas UTM						
Zona	18 S WGS-84	Norte (m)	8661021	Este (m)	275614	Elevación (m.s.n.m)
						54

Observaciones: <ul style="list-style-type: none"> Figura A: En el muro de mampostería de la zona de parqueo de ENACE, se observa desplazamientos y asentamientos diferenciales de 2 cm en dirección oeste. El muro se encuentra a 5 m del borde del acantilado.

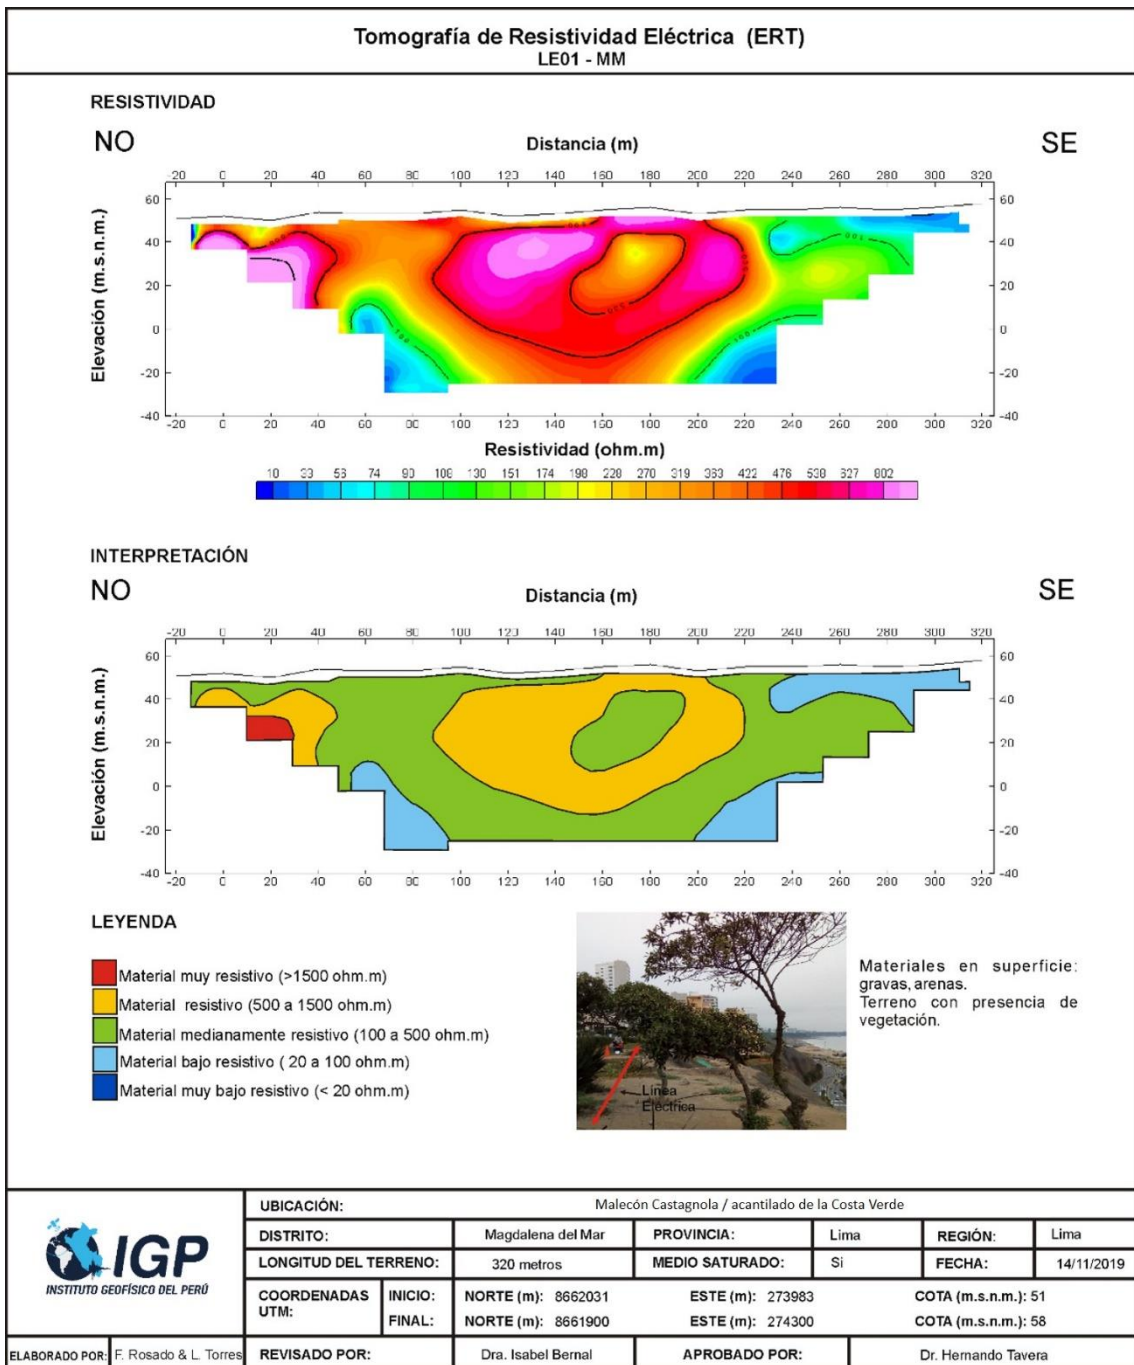
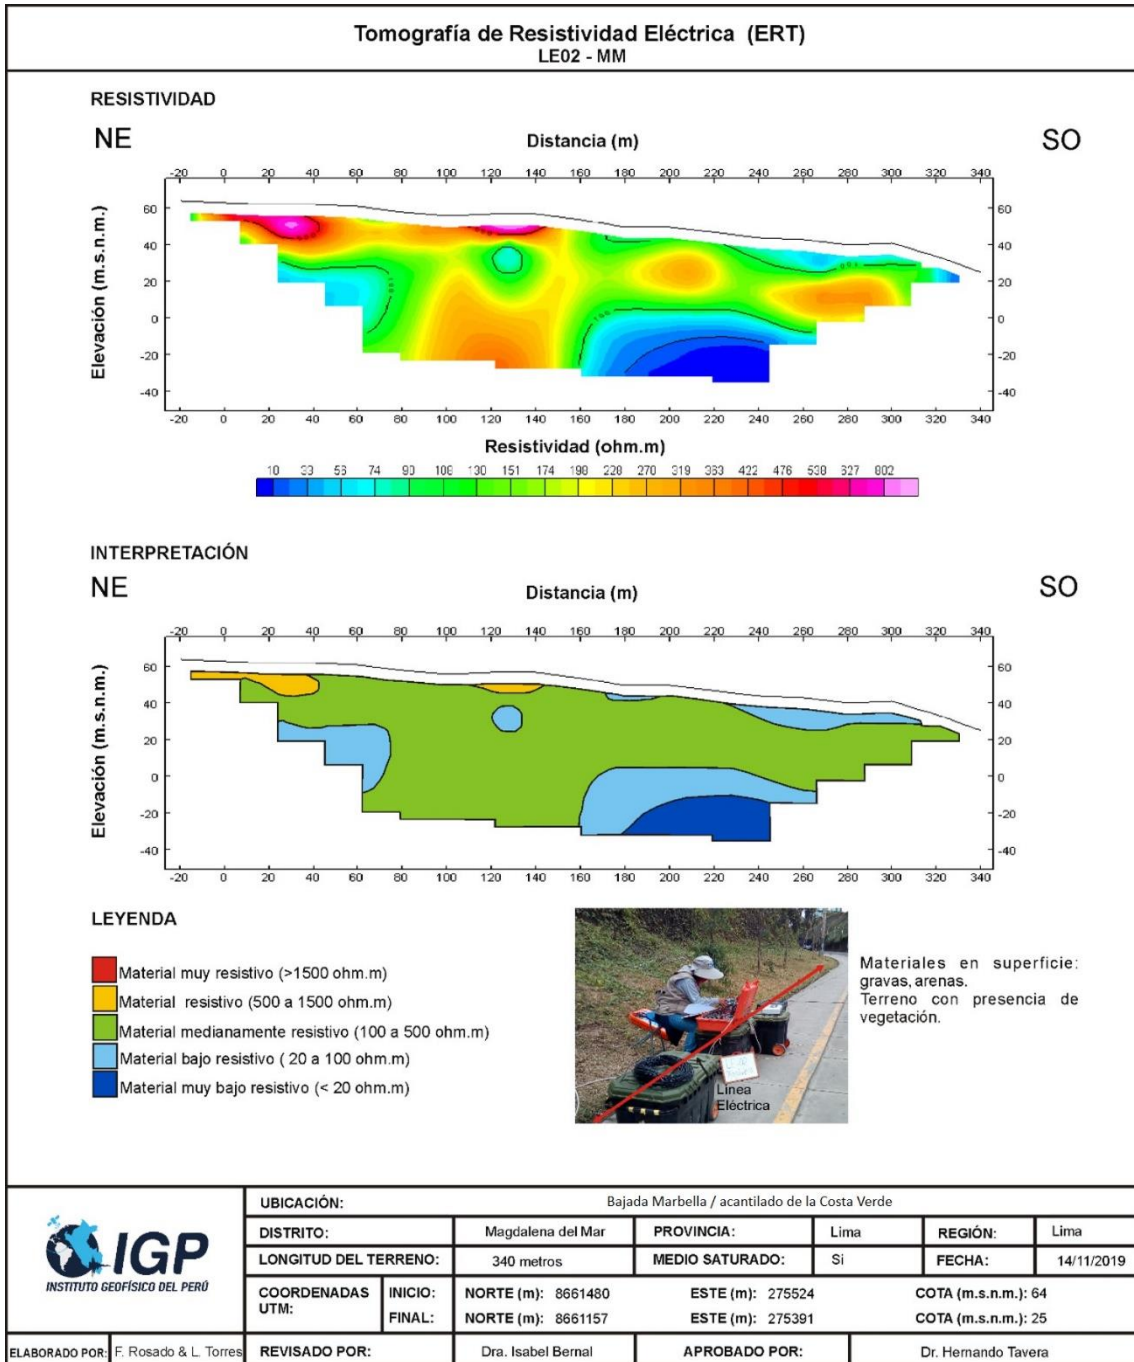
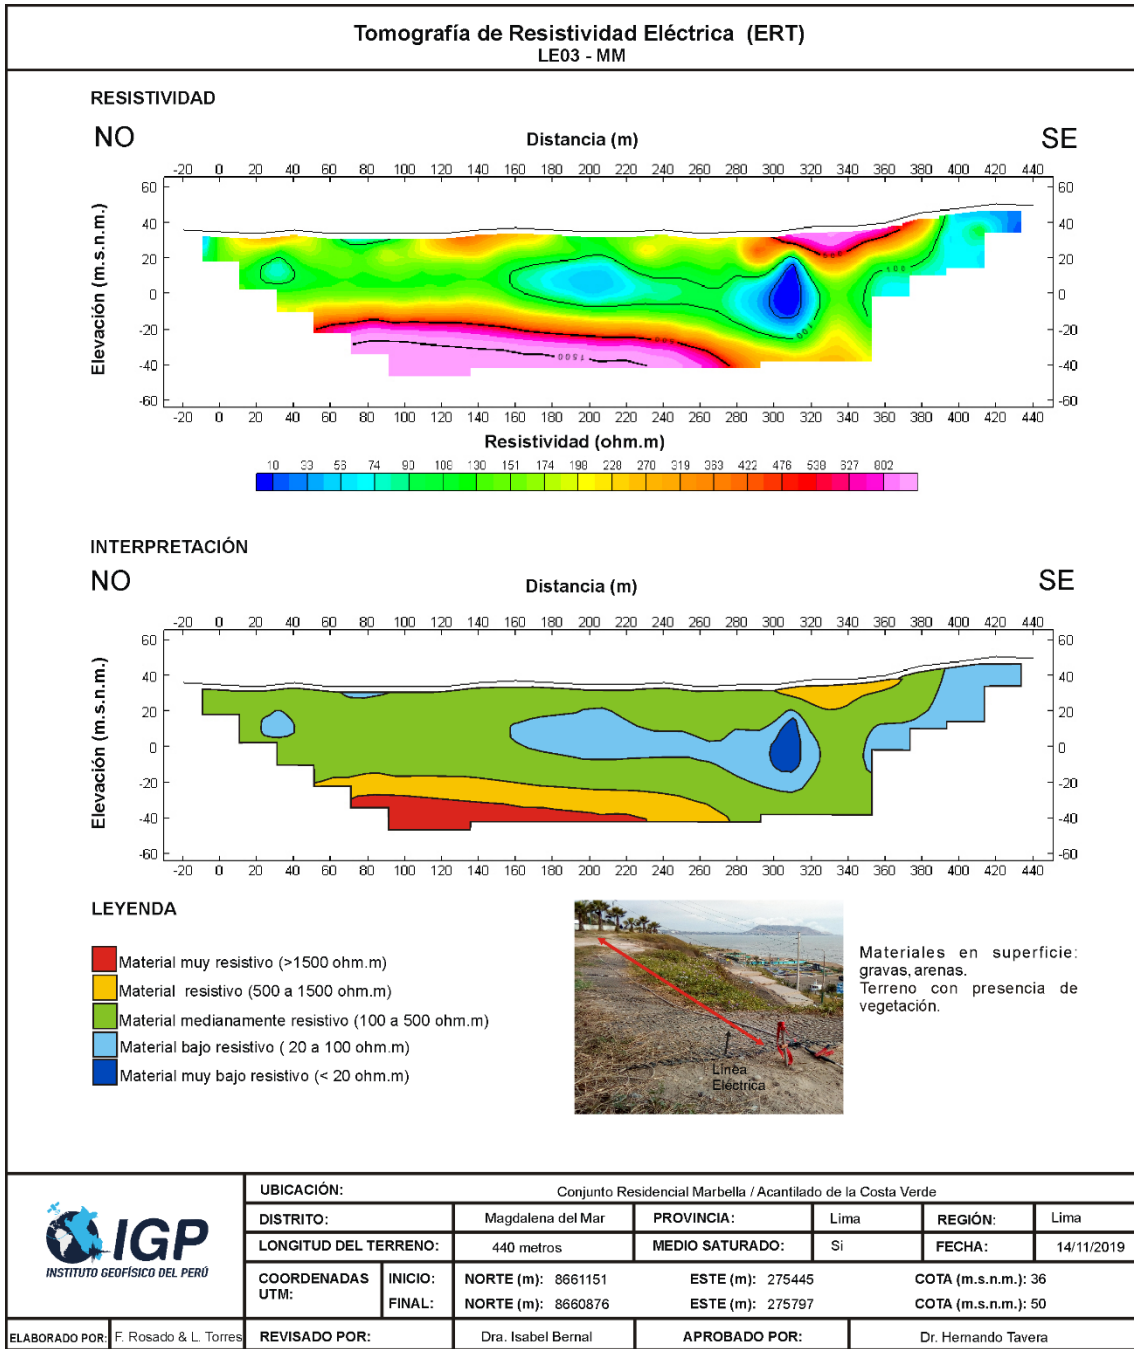
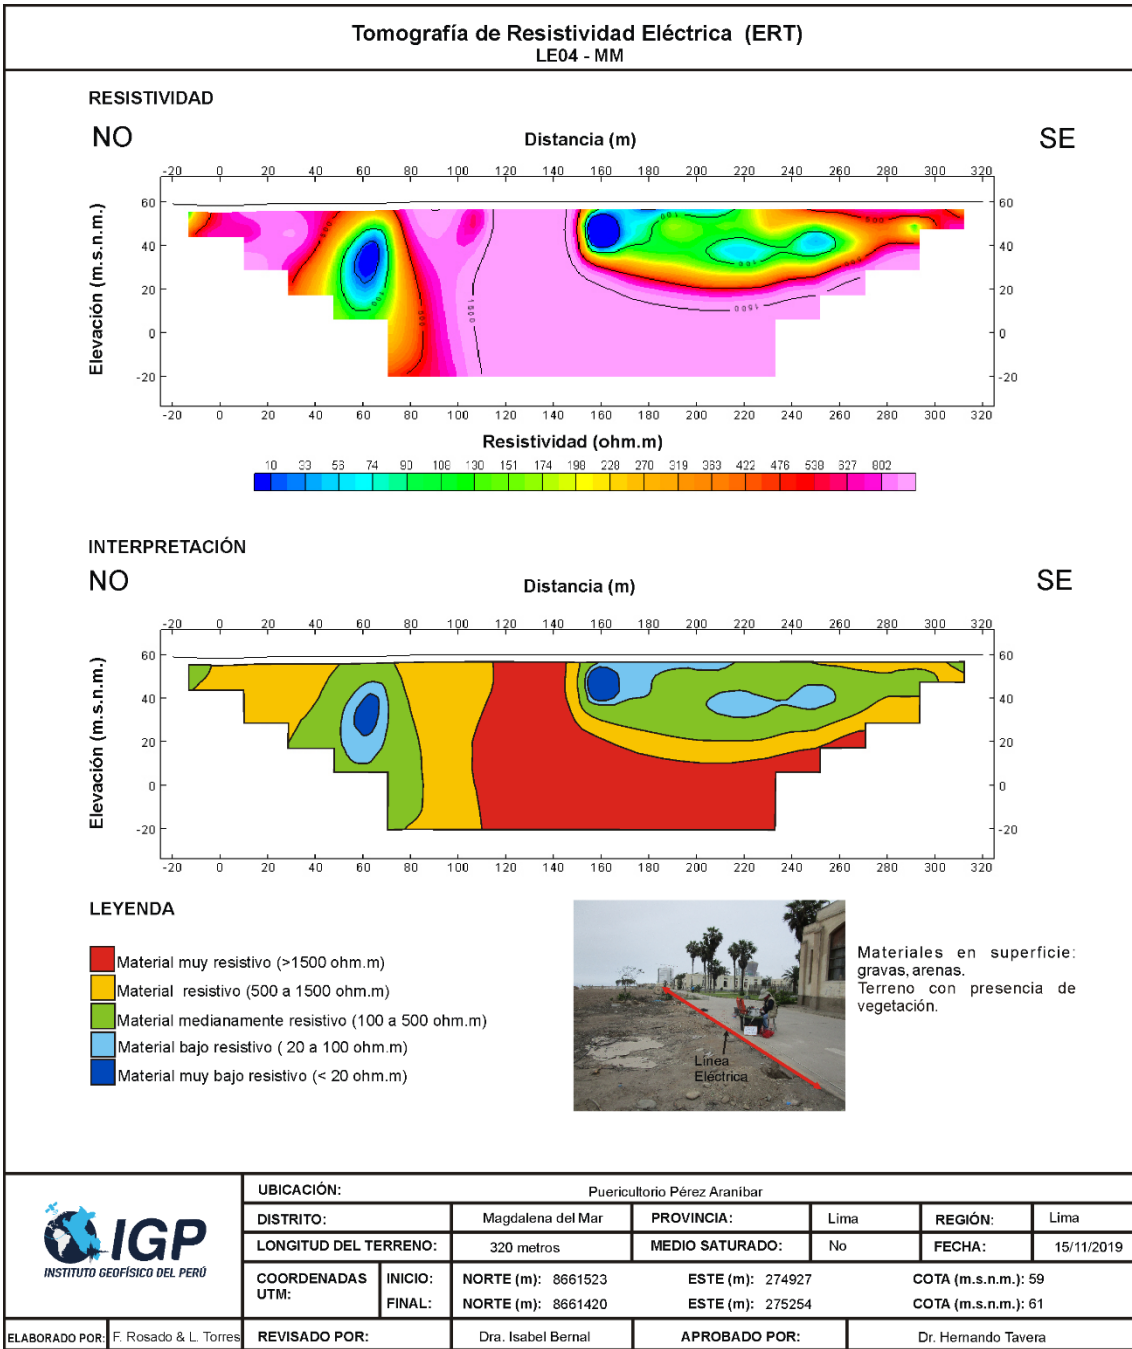
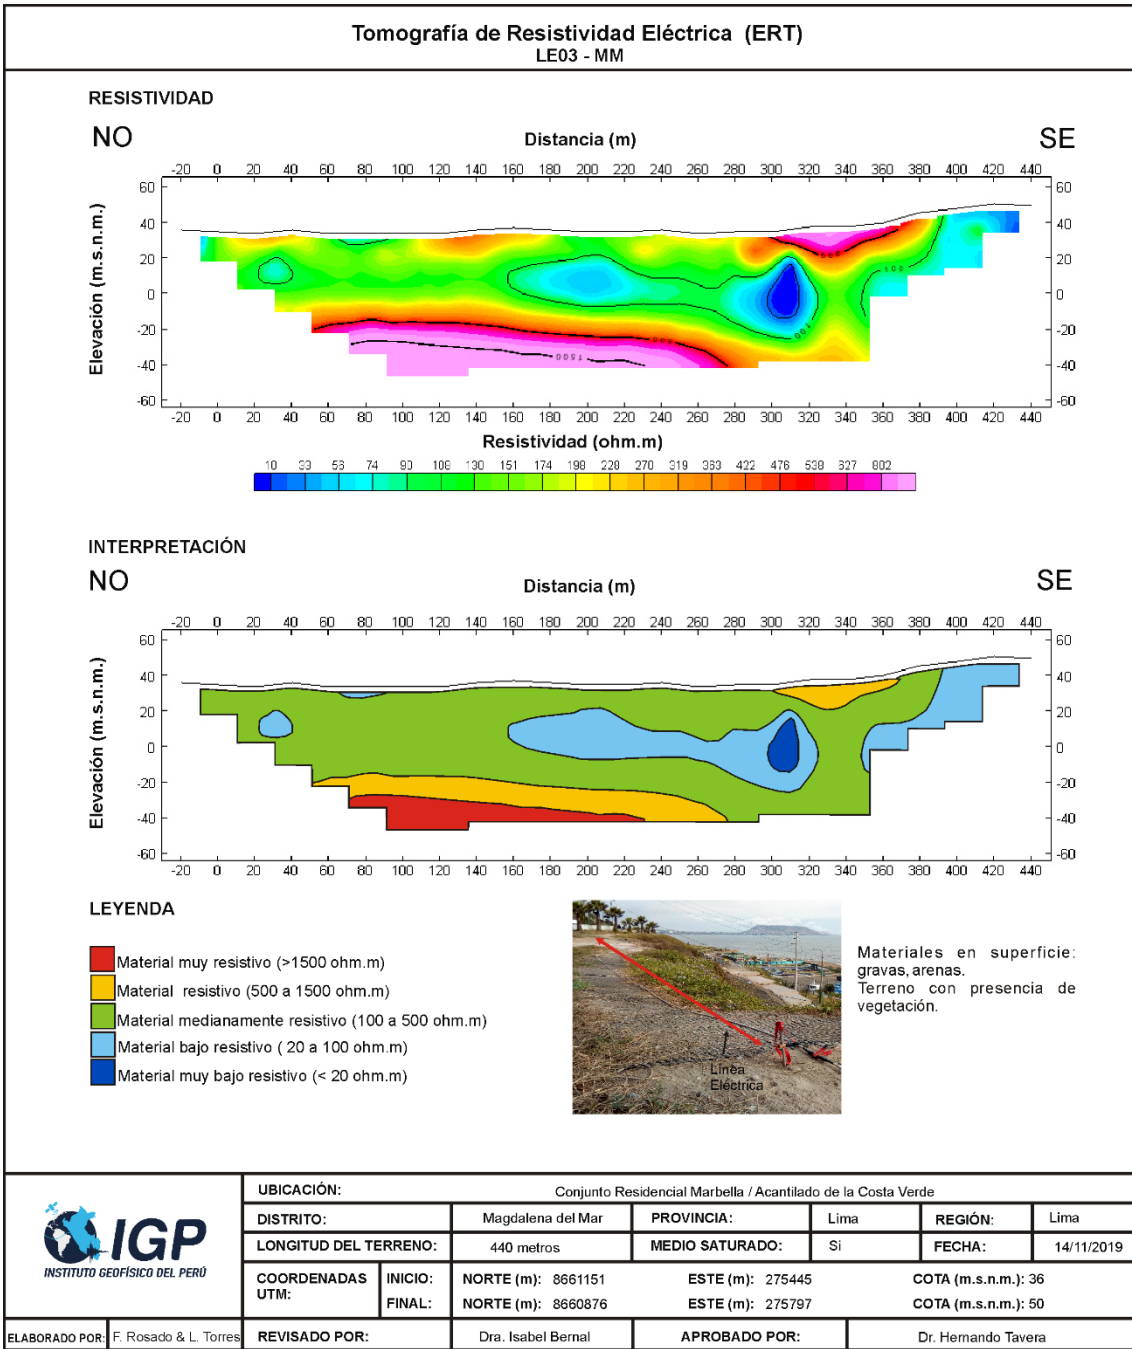
ANEXO V

Resultados obtenidos de la Tomografía de Resistividad Eléctrica

El ensayo de ERT permite determinar las variaciones de resistividad y conductividad eléctrica en las rocas y suelos para conocer su grado de saturación. En general, los materiales que conforman el subsuelo muestran ciertos rangos de resistividad (ρ) al paso de la corriente eléctrica, y que pone en evidencia el contenido de agua, de sales disueltas en las fracturas de las rocas o en la porosidad del suelo.
